## RESTAURATION DE LA FABRIQUE ANTIQUE FACULTÉ DE VALROSE - NICE (06)

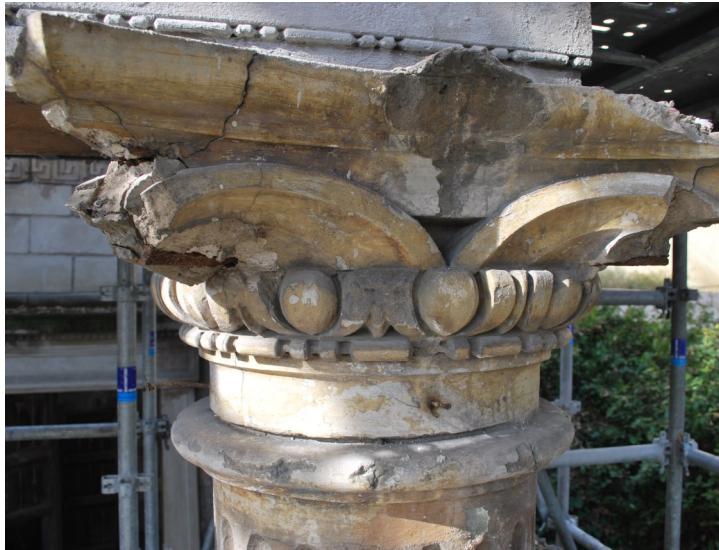
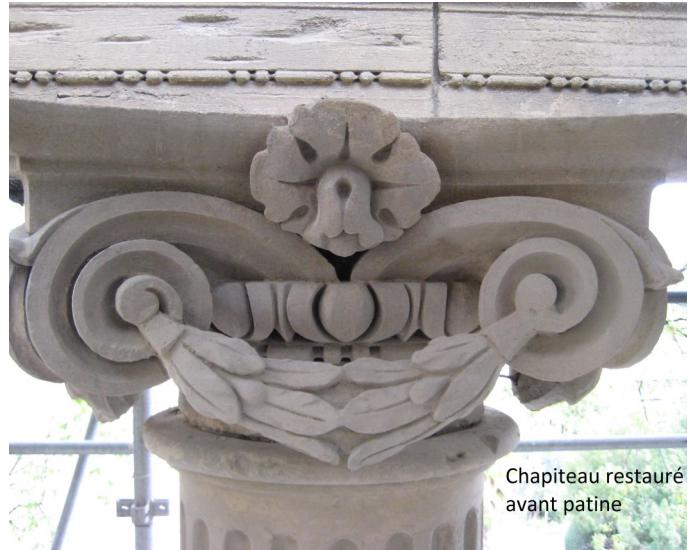
Chapiteau restauré avant patine

Le projet consiste en une restauration à l'authentique. Les jardinières ont été restituées quant à leur volume et leur emplacement, mais fermées en partie haute par une ardoise scellée afin de protéger les maçonneries inférieures d'éventuelles infiltrations d'eau.

La couverture de la corniche a été réalisée en tuileaux enduits comme à l'origine. Les gardes corps ont été restaurés. Le mortier formulé pour ces travaux était composé de sables de différentes granulométries suivant les cas, mélangé avec de la chaux et du ciment naturel Prompt.
